**PORUCHY ASFALTOBETONOVÝCH NÁVODNÍCH
PLÁŠŤŮ PŘEHRAD**

DEFECTS ON THE UPSTREAM ASPHALTIC LININGS AT DAMS

BAKALÁŘSKÁ PRÁCE

Jiří Mezera

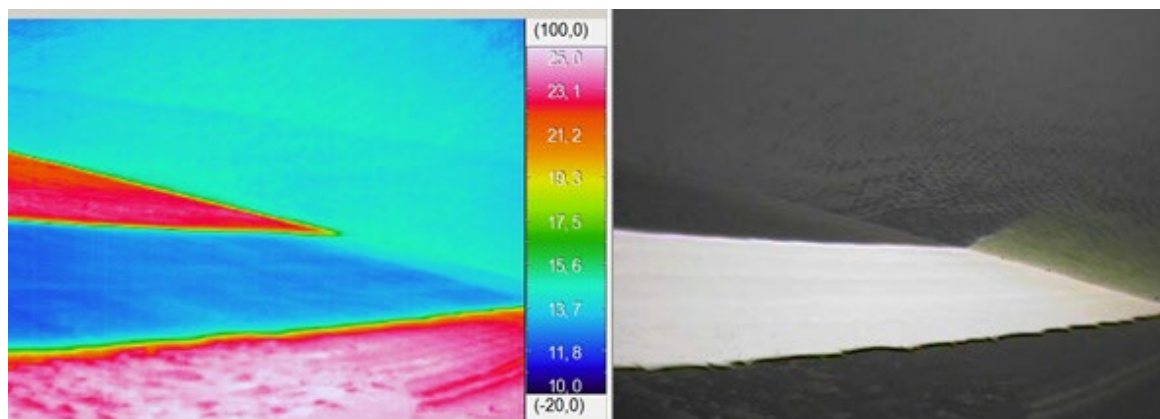
Obr. 15 Teploty na ploše pláště s termoreflexní úpravou a bez [WORKSHOP, 2019]

V souvislosti s omezením tepelného namáhání bylo provedeno několik pokusů s reflexním nátěrem [WORKSHOP, 2019]. Například na PVE Čierný Váh na Slovensku byla v roce 2016 provedena aplikace dvou testovacích reflexních nátěrů, pokus prokázal snížení teploty povrchu pláště ošetřeného reflexním nátěrem oproti neošetřenému povrchu až o 28 °C.

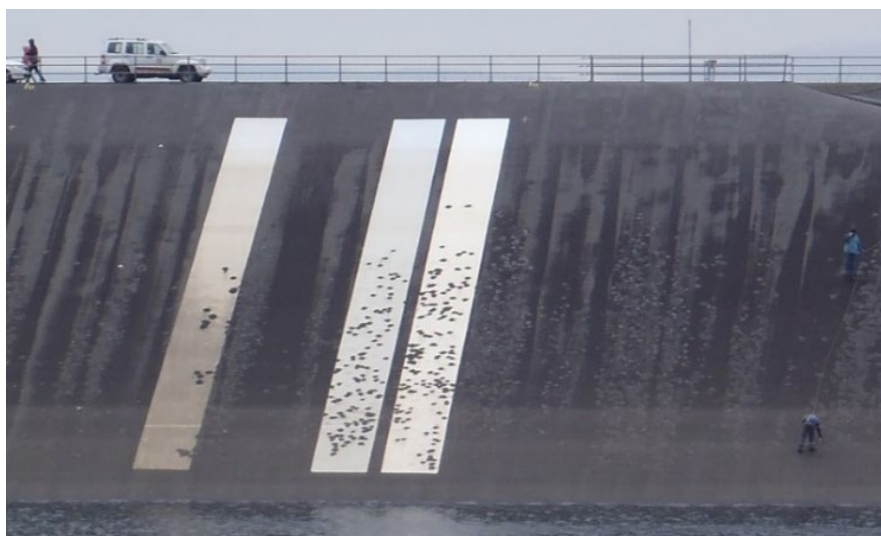
Obr. 26 Testování reflexního nátěru, VD Dlouhé Stráně [WORKSHOP, 2019]

Vzhledem k tepelnému namáhání pláště byl na VD Dlouhé Stráně testován reflexní nátěr (Obr. 26), který skutečně snižoval teplotu povrchu [WORKSHOP, 2019]. Nicméně k tvorbě kráterků docházelo i na místech ošetřených tímto nátěrem, příčinou by mohlo být nanesení nátěru na již vznikající puchýře. Orientace ke světovým stranám nemá na tvorbu poruch vliv, je však zajímavé, že v obloucích se vyskytuje mnohem méně poruch než na rovných úsecích.

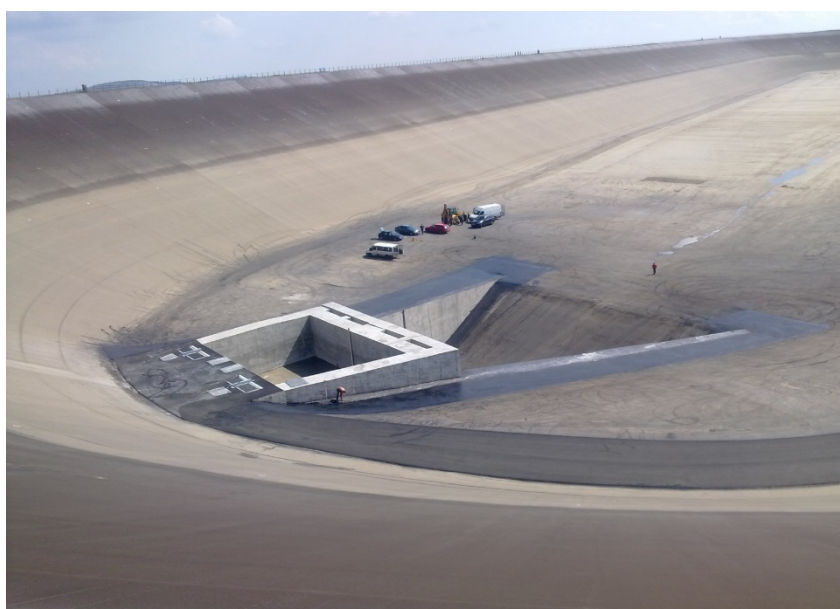
Obr. 47 Vtokový objekt VD Dlouhé Stráně [WORKSHOP, 2019]

Podél funkčních objektů vzniká trhlina na rozhraní mezi objektem a pláštěm (Obr. 41, Obr. 47). Příčinou vzniku je rovněž vysoké tahové napětí, které může být způsobeno rozdílným sedáním funkčního objektu a tělesa hráze nebo rozdílnou teplotní roztažností materiálů [Říha, 2004 b].

Výskyt trhlin byl zaznamenán i na horní nádrži VD Dlouhé Stráně [WORKSHOP, 2019]. Jednalo se o trhlinu v místě napojení na korunu hráze (Obr. 45), v místě změny materiálu hráze (Obr. 46) a v místě napojení na vtokový objekt (Obr. 47). Trhlina v napojení na korunu hráze byla způsobena sjížděním AB pláště po svahu. Její sanace spočívala v částečném vyplnění betonovou směsí, na kterou byl položen asfaltobeton.

Na horní nádrži se vyskytly rovněž problémy s těsností spáry mezi betonovým vtokovým objektem a asfaltobetonovým těsněním na dně nádrže [WORKSHOP, 2019]. Během rekonstrukce byl AB plášť odbourán podél objektu v celé své mocnosti v šířce tří metrů a bylo položeno nové drenážní potrubí. Potrubí se obandážovalo filtrační tkaninou a uložilo na nepropustné betonové lože. Zасыпáno bylo mezerovitým betonem, na kterém se zhotovil AB těsnicí klín. Na tento klín byl pak položen měděný těsnicí plech s prolisem umožňujícím dilataci (Obr. 48). Uchycení měděného plechu k betonovému objektu bylo provedeno přitlačnou nerezovou lištou na chemické kotvě. Na závěr byl položen asfaltobeton ve vrstvách do 50 mm. Styk starého a nového AB byl proveden se zazuběním jednotlivých vrstev.
